## LAUDO E ESTUDO GEOTÉCNICO

Constitui objetivo do presente relatório prestar informações a Prefeitura Municipal de Pato Branco, e em resposta ao Ofício nº 438/2022-DL e REQUERIMENTO Nº 866/2022 da Câmara de Vereadores de Pato Branco - PR, referente a apuração das causas de movimentos de massa de solo, situada na rua das Oliveiras (quadras nº. 1540 e 1541), bairro Vila Izabel, na cidade de Pato Branco, em especial no que se refere à rastejos que estão causando instabilidade no solo na área.

A área avaliada, onde está situado os terrenos 05, 06 e 07 sob análise, localizados na rua das Oliveiras, bairro Vila Izabel, na cidade de Pato Branco, possui na parte inferior da quadra nº. 1540 uma Área de Preservação Permanente – APP, que

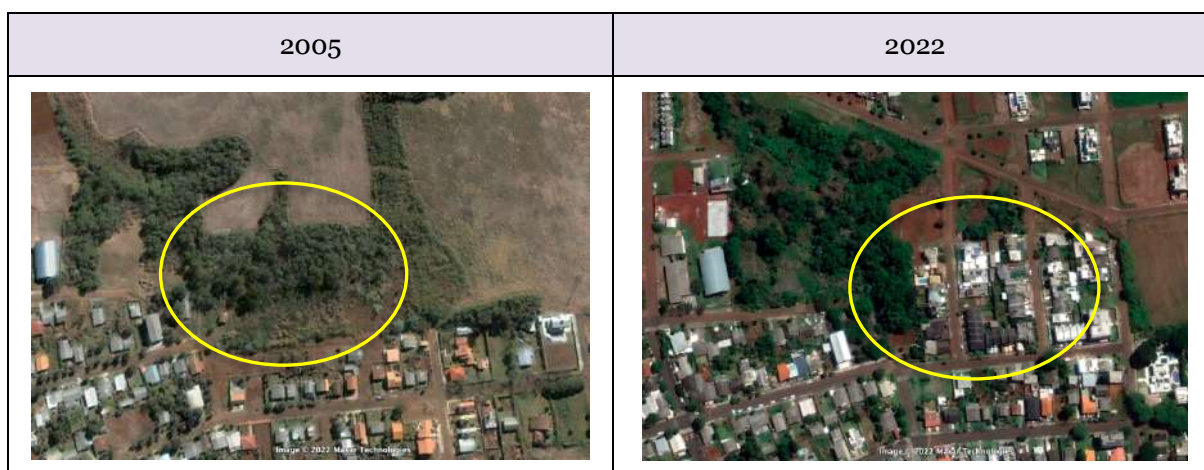
FIGURA 02 – Imagem de satélite mostrando a área estudada vegetada em 2005 e urbanizada em 2022.

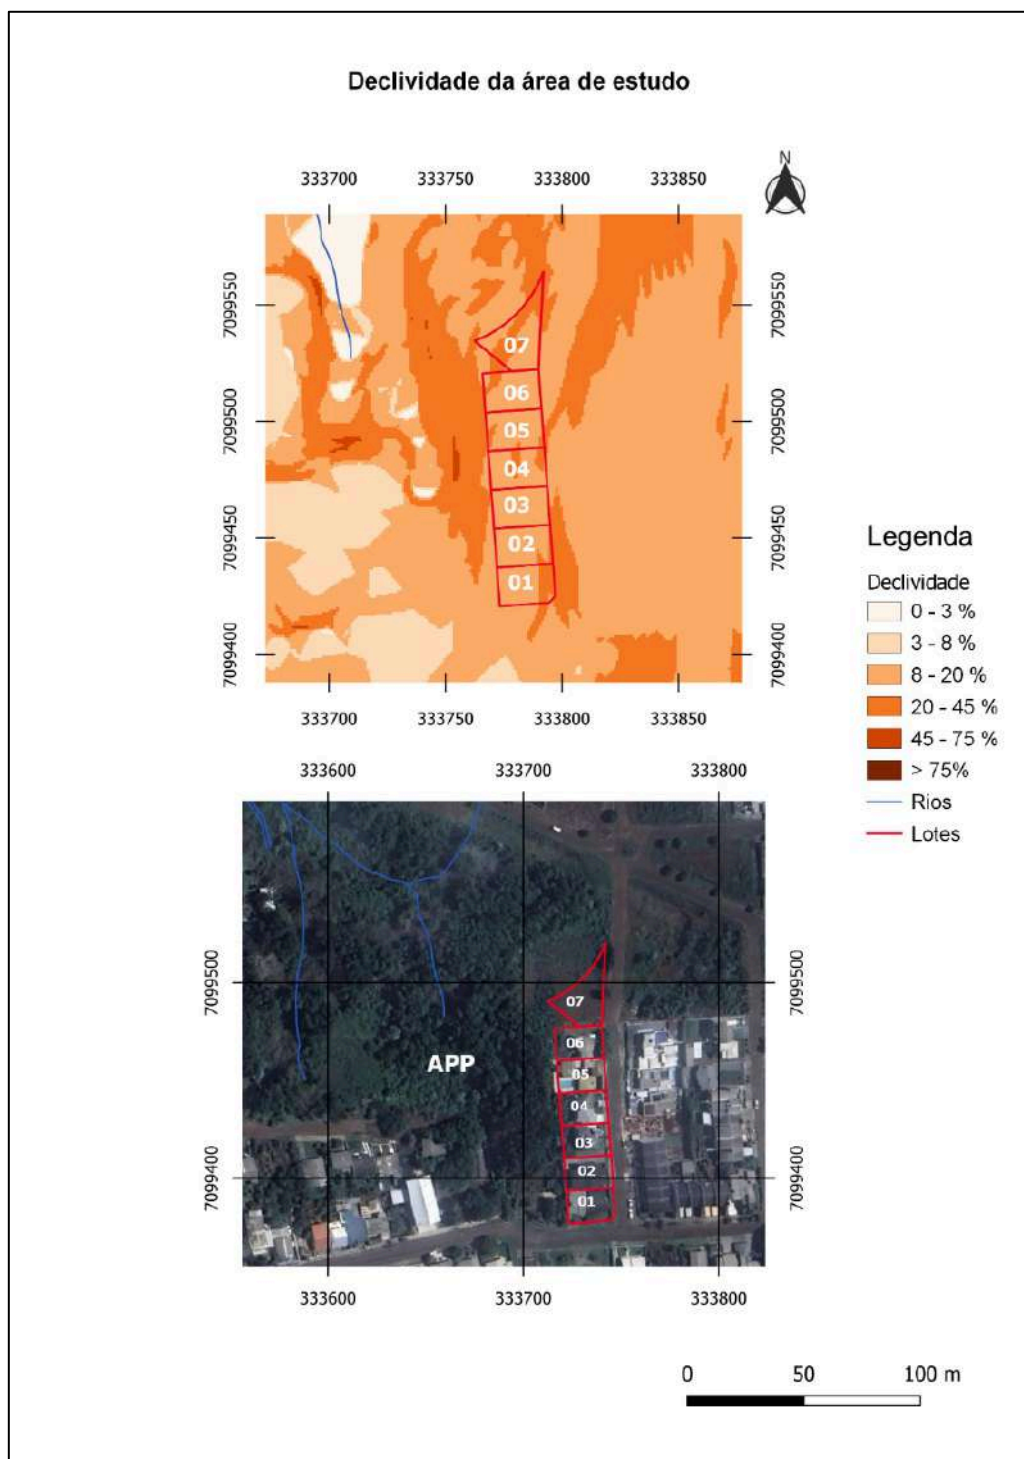
Originalmente, antes de sofrerem intervenção, os terrenos se apresentavam como ondulado, a fortemente ondulado, com declividade em torno de 20%, aumentando a declividade até 45% nas áreas de APP (Figura 03). Para fins de ocupação urbana, a vegetação foi retirada, restando preservada apenas nas áreas de APP. Os

FIGURA 03 – Mapa de declividade da área de estudo, mostrando que originalmente os terrenos possuíam em torno de 20% de declividade antes da intervenção urbana, podendo chegar a 45% na área de APP.

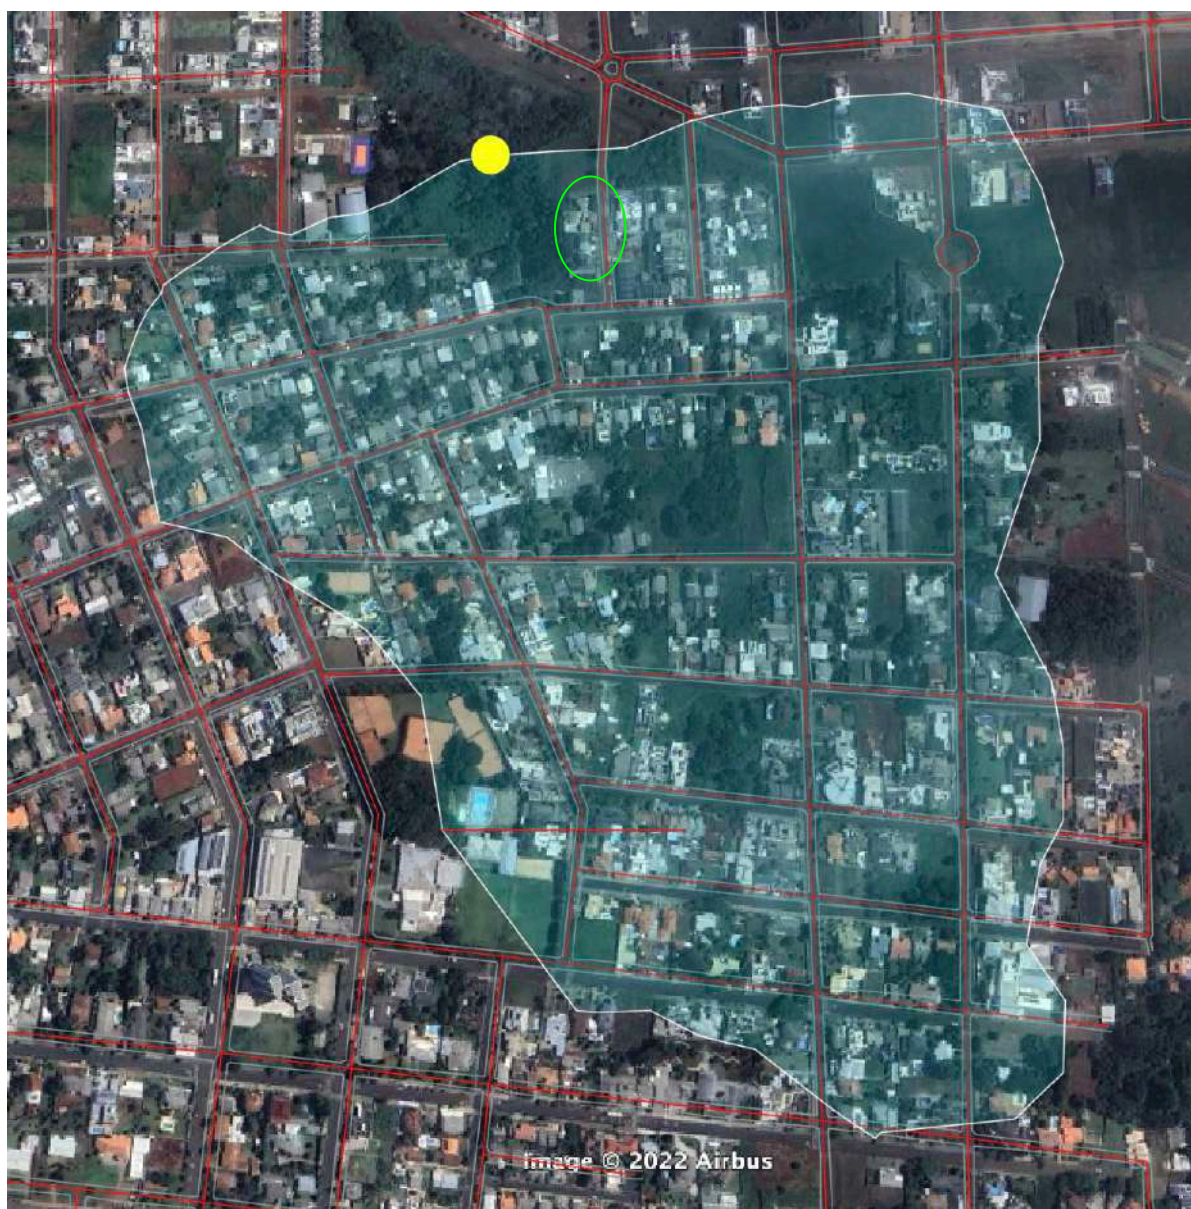
Através de aplicações de geoprocessamento foi possível determinar o tamanho da área de contribuição das águas pluviais que são encaminhadas até a área de APP. A área da bacia de contribuição mede aproximadamente 0,449 Km<sup>2</sup>, (Figura 04) sendo que o ponto em amarelo é o exultório da bacia levantada e a área de estudo em verde.

FIGURA 04 – Demarcação da área de contribuição das águas pluviais que encaminha a água da chuva para a região da APP, destacado como exultório da bacia ponto amarelo e em verde a área de estudo.

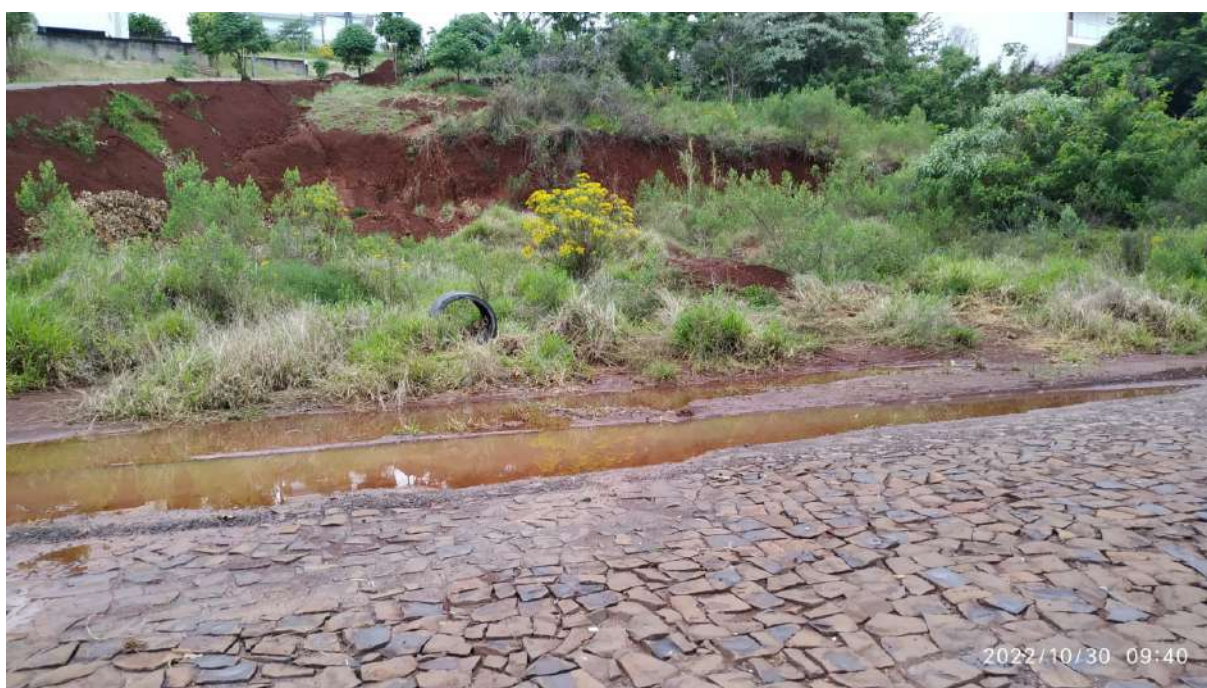
No levantamento realizado no local, foi possível perceber que a área de estudo já está totalmente urbanizada, e em grande parte está atendida por sistema de drenagem. Mas em alguns trechos de quadras a montante da área de estudo ainda não existem canalizações (Figura 05), o que provoca o escoamento da água da chuva através dos solos, de forma superficial podendo surgir processos erosivos.

FIGURA 05 – Fotografia mostrando, na quadra 1541, na Rua das Oliveiras, água pluvial parada por falta de sistema de drenagem.

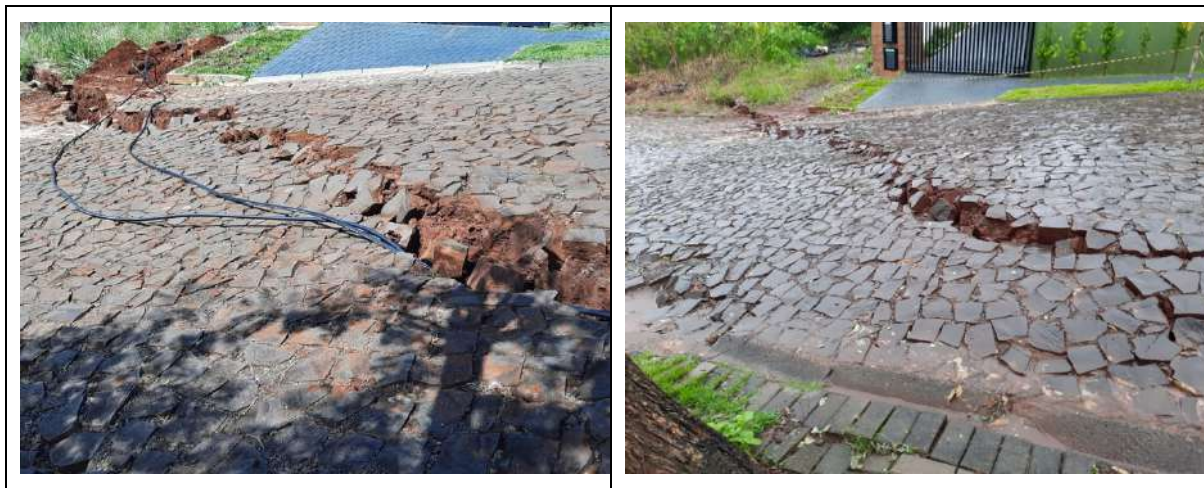
Verificou-se através do estudo técnico e ensaios realizados, que a região da quadra 1540, em especial nos terrenos 05, 06 e 07, está instável apresentando um movimento lento em períodos de alta pluviosidade, das camadas superficiais de solo, conhecido como rastejo (Figura 07).

FIGURA 07 – Fotografia mostrando fissuras de rastejos ao longo da Rua das Oliveiras, na quadra 1541, que surgiram após evento de grande pluviosidade no mês de outubro de 2022.

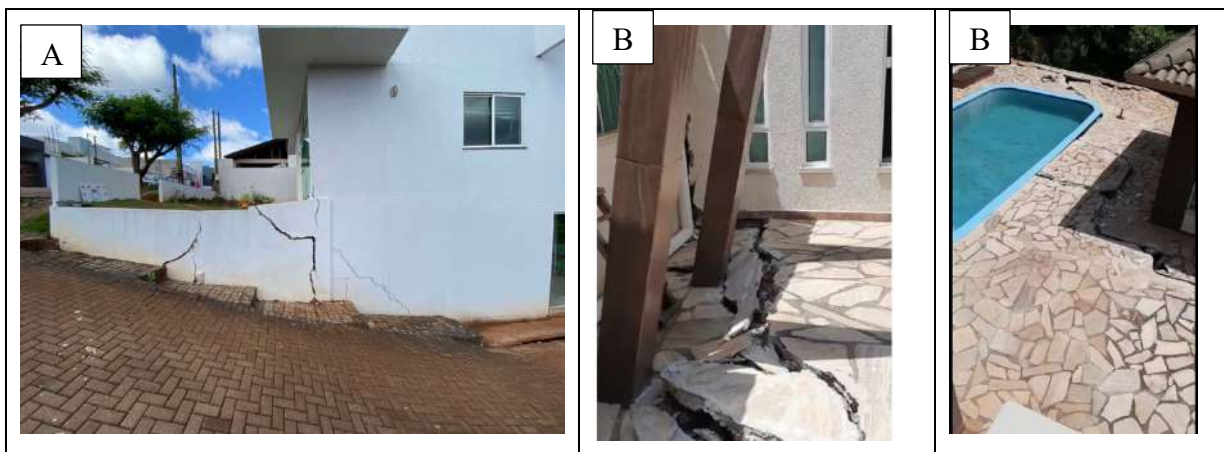
Além das fissuras encontradas na rua das Oliveiras, e nos terrenos adjacentes, as residências localizadas nos lotes 05 e 06 apresentam um alto grau de instabilidade e recalques, devido a movimentação do solo (FIGURA 08).

FIGURA 08 – Fotografia mostrando rachaduras na casa do lote 6 (A), e na casa do lote 5 (B).

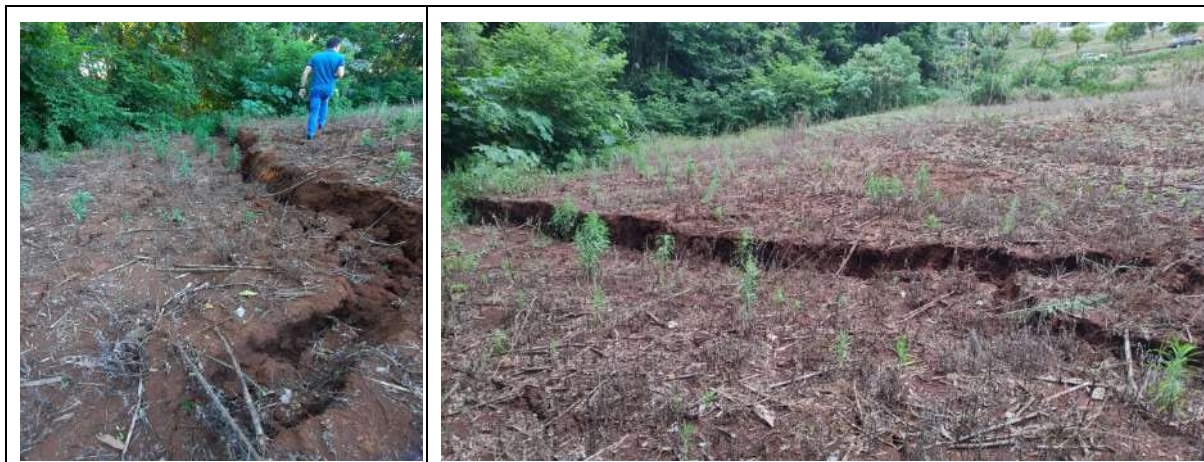
Esses são movimentos lentos, encosta abaixo, com velocidades muito pequenas, de alguns milímetros por ano, acelerado por ocasião das chuvas e desacelerado em épocas de seca. Podem envolver grandes massas de solo e a movimentação é provocada pela ação da gravidade (FIGURA 09).

FIGURA 09 – Fotografia mostrando movimentação do solo do lote 07, da quadra 1540, com cicatriz entre o solo que se movimentou e o perfil de solo original.

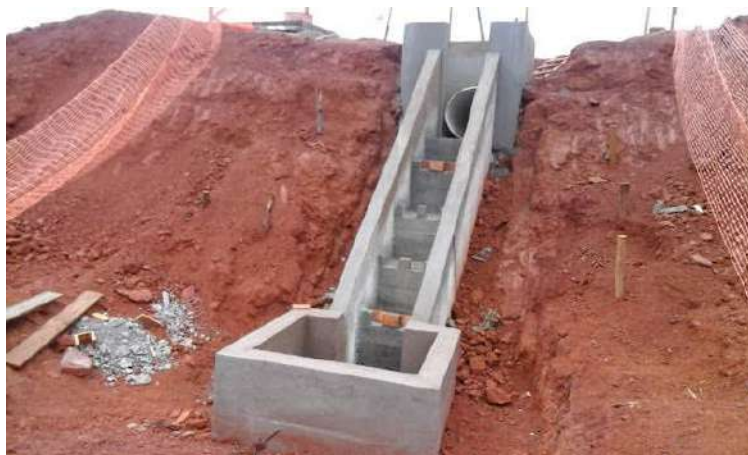
FIGURA 11 –Figura mostrando exemplo de dissipador de energia que evita a formação de processos erosivos.

A implantação de estruturas que reduzem a energia de escoamento da água pluvial, são essenciais para proteger o solo contra os processos erosivos nos trechos a jusante (Figura 11).

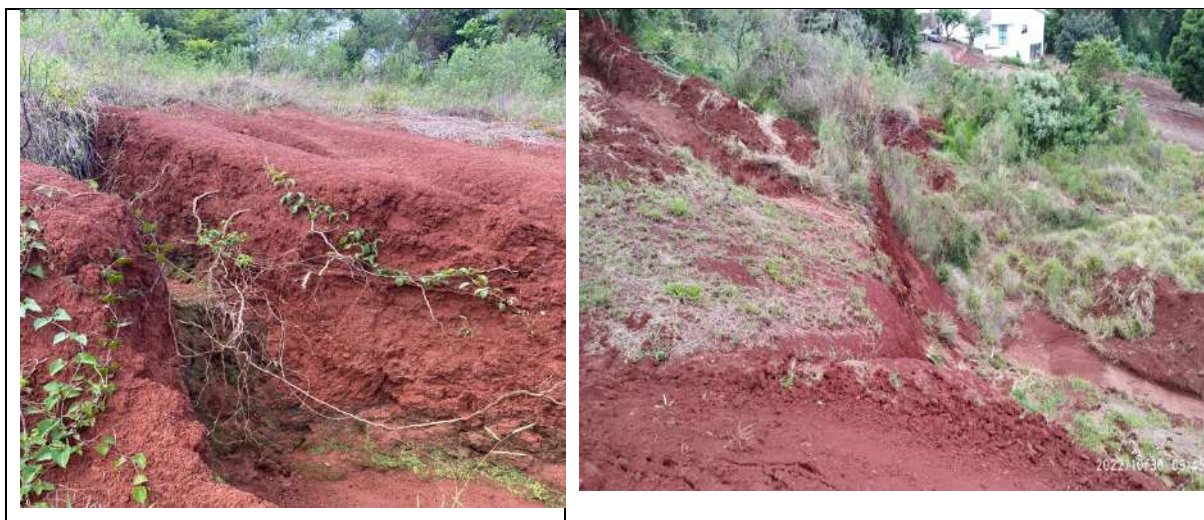
Normalmente as erosões têm se apresentado de forma linear causada pela concentração das linhas de fluxo das águas de escoamento superficial, sobre áreas desprovida de vegetação, resultando em pequenas incisões na superfície do terreno, em forma de sulcos, que podem evoluir por aprofundamento para ravinas (Figura 12).

FIGURA 12 –Figura mostrando erosões formadas na Reserva Municipal 17, da quadra 1541.

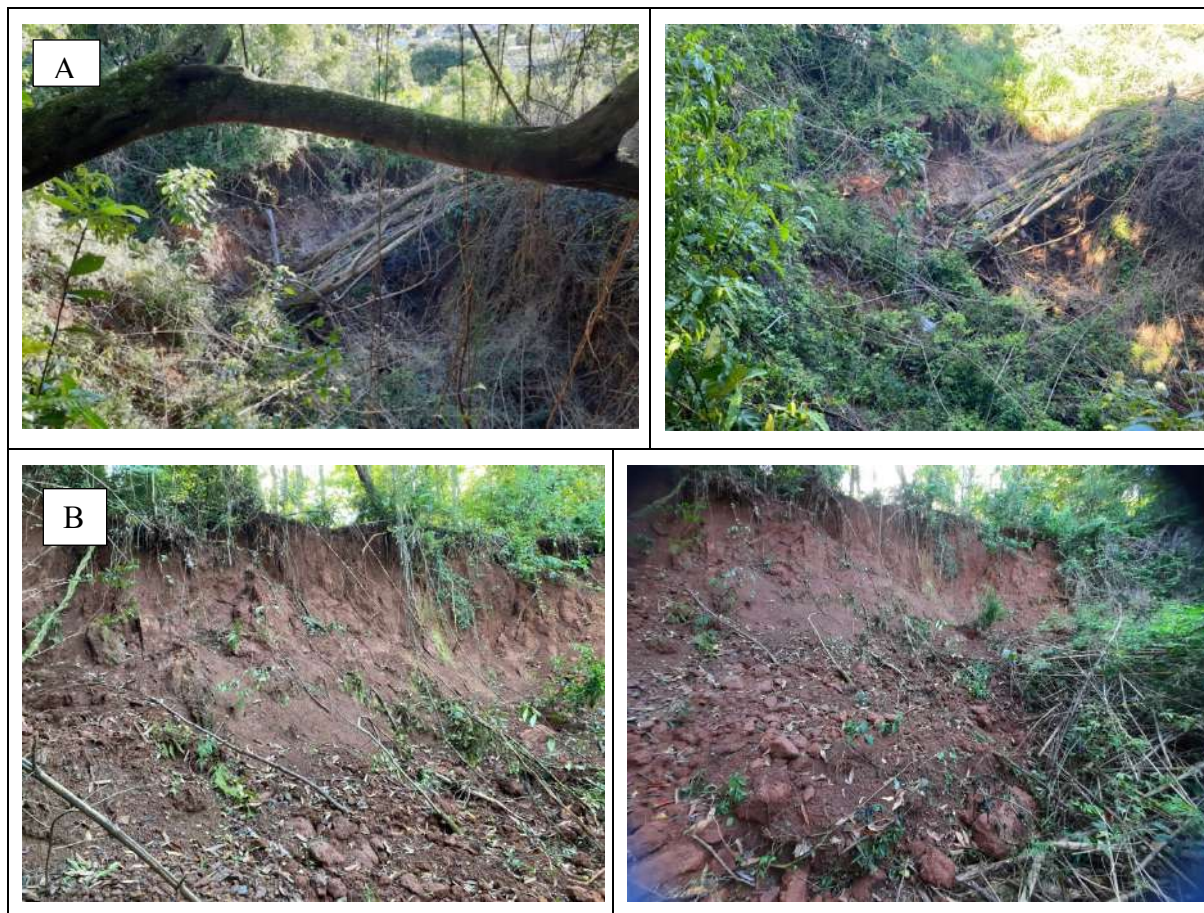
Após a escavação do terreno, realizada pela água da chuva, a encosta a montante passou a apresentar um alto grau de instabilidade, com movimentos lentos, mas constantes, devido a ação da gravidade, circulação de água no subsolo e processos de intemperismo e erosivos, conforme Figura 14.

FIGURA 14 –Figura mostrando cratera formada pela água da chuva (A) e taludes escavados pela erosão da água, retirando o apoio da encosta a montante (B).

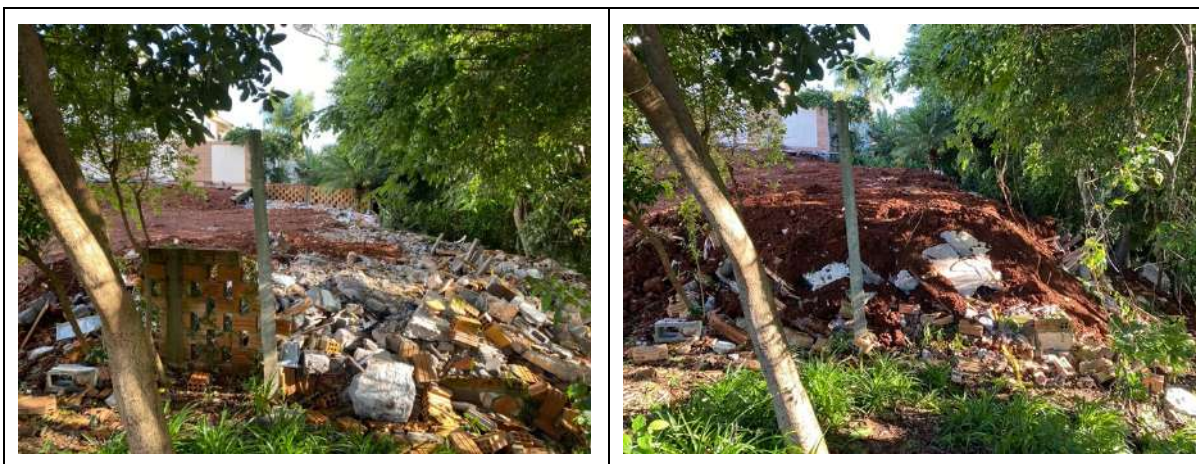
Também se verificou uma fragilidade na porção aterrada dos lotes 05 e 06, em especial no que se refere a compactação do solo. Para a realização de aterros, o material deve ser de preferência terra, sem a presença de detritos vegetais, pedras ou entulho, em camadas de 30 cm, devidamente molhadas e apiloadas, manual ou mecanicamente. É muito comum a utilização de entulho de obra e outros tipos de resíduos para aterramento, o que não gera uma resistência adequada de coesão entre os elementos, deixando diversos vazios, diminuindo a resistência e aumentando a infiltração de água.

FIGURA 16 –Figura mostrando aterro no lote 05, sendo feito dentro da APP com resto de construção.

O lançamento do material para a construção dos aterros deve ser feito em camadas sucessivas, em toda a largura da seção transversal (Figura 16).

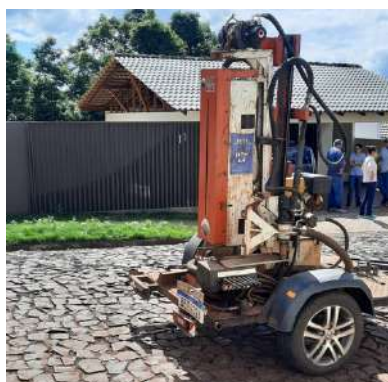
O processo de perfuração foi realizado utilizando Equipamento CompactDrill Automatizada - CD100 (Figura 17).

FIGURA 17 –Figura mostrando equipamento automatizado de SPT.

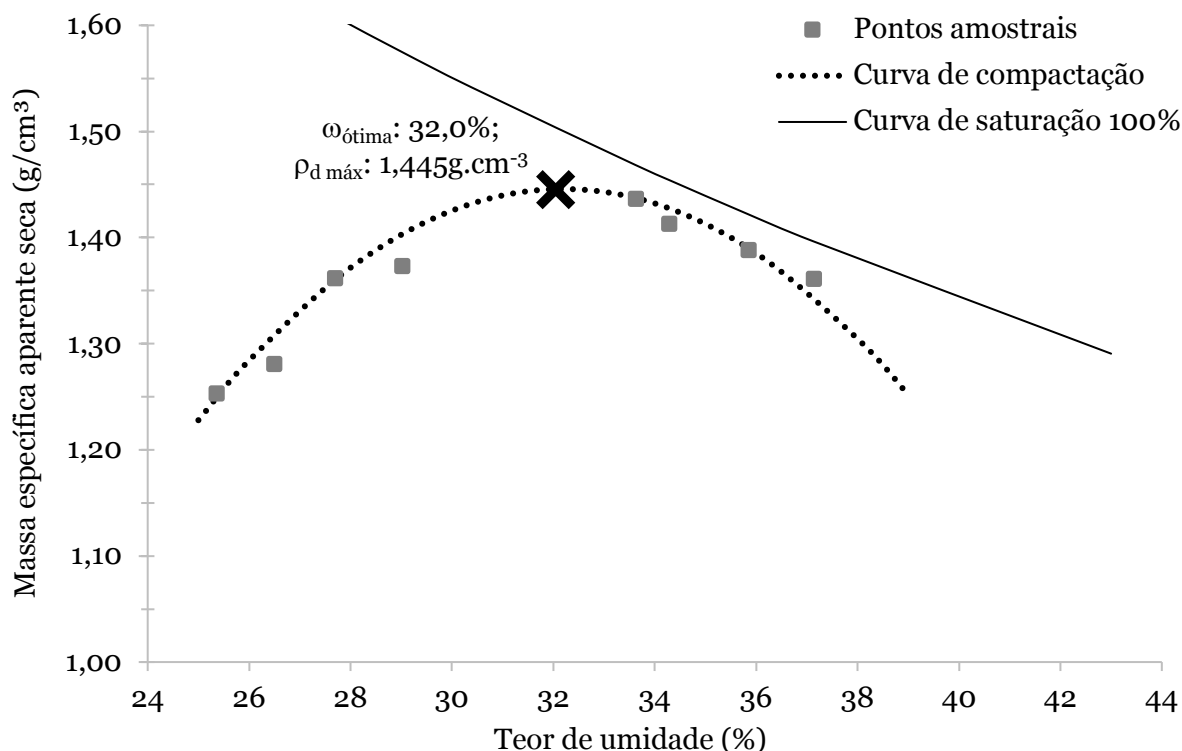
Figura 20 – Curva de compactação do solo com energia normal de Proctor

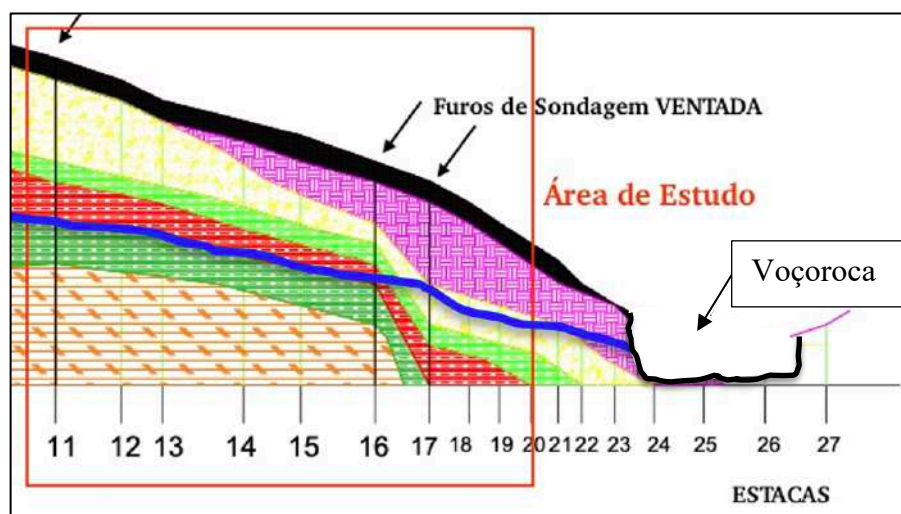
A figura 23 mostra o detalhe da erosão da encosta causada pela água da chuva, principal causadora dos rastejos observados nos terrenos a montante.

Figura 23 – Detalhe mostrando a porção da encosta que foi erodida pela ação da água da chuva, provocando uma grande cratera.

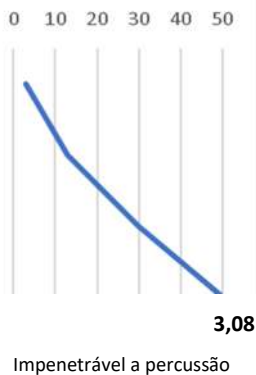
Revestimento	Processo de Perf.	Nível d' Água (m)	Nº de Golpes/ Penetração (Nº/cm)			Índice NSPT (30 cm finais)	Amostra	Relatório de Sondagem Nº	
			15	30	45			20220307-98	
			SPTa 03					Cotas: (Ref. 100,00)	
								Cota Inicial: 97,35	
								Cota Final: 94,27	
								Classificação dos Solos	
	T.H.		Escavado a trado					0	Solo Superficial
			1 / 15	1 / 30	2 / 45	3 / 30		1	Argila marrom avermelhada de consistência MOLE
			2 / 15	6 / 30	7 / 45	13 / 30		2	Alteração de rochas com veios de consistência RIJA
			8 / 1	/	/	/		3	
			/	/	/	/		4	
			/	/	/	/		5	
			/	/	/	/		6	
			/	/	/	/		7	
			/	/	/	/		8	
			/	/	/	/		9	
			/	/	/	/		10	
			/	/	/	/		11	
			/	/	/	/		12	
			/	/	/	/		13
