# CONCLUSÃO DE LAUDO PERICIAL DE ACIDENTE DE TRÂNSITO

**ATUALIZAÇÃO - 20/09/2023**

A Polícia Rodoviária Federal (PRF) informa a conclusão do Laudo Pericial de Acidente de Trânsito (LPAT) respectivo ao acidente de grande proporção, do tipo engavetamento, ocorrido no último dia 02, por volta das 14h30, na BR-277, no km 136, em Balsa Nova (PR).

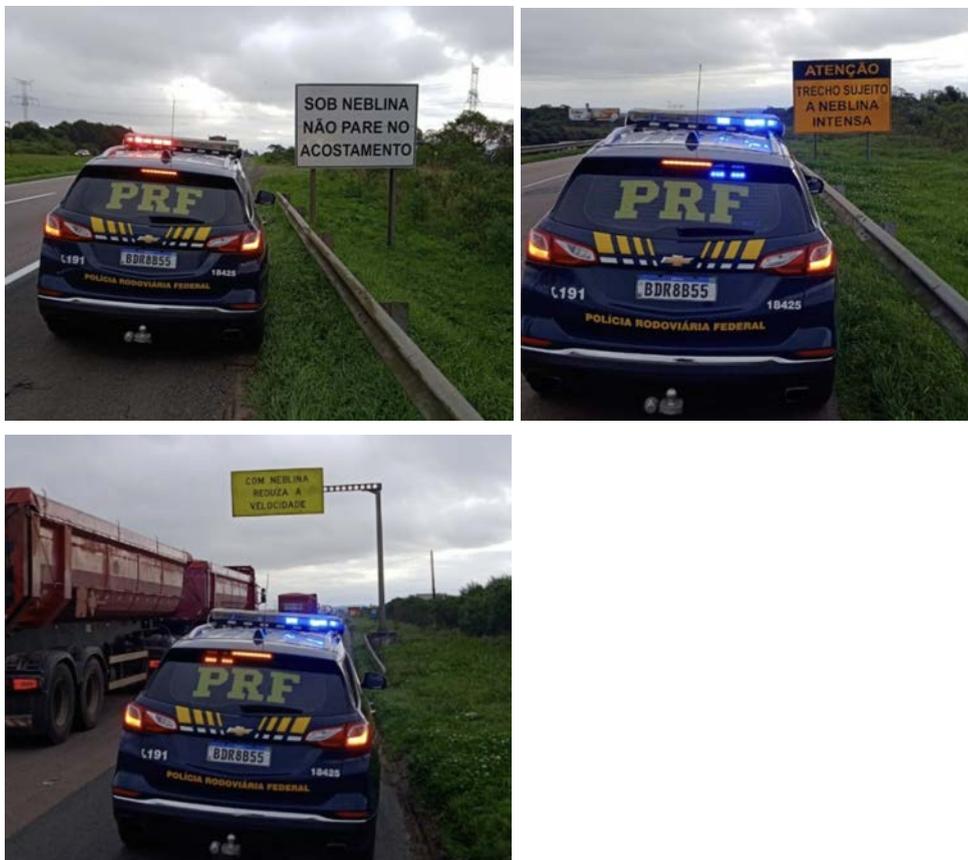
Presença de placas de sinalização de advertência quanto à possibilidade de neblina dois quilômetros antes do acidente. As placas sinalizavam ainda a necessidade de redução da velocidade em caso de neblina e a orientação de não estacionar em acostamento nesses casos, conforme abaixo:
